1 februari 2017, Breda

Ik heb dit rapport uiteraard met alle aandacht gelezen en wil via deze brief kenbaar maken dat ik uiterst ontevreden ben over het onderzoek en de rapportage die ruim vijf weken later daarop volgt.

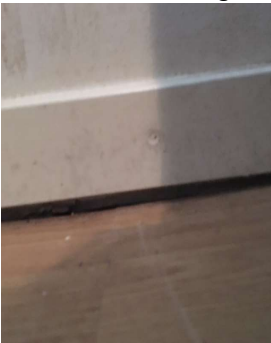
Hoogte 0,7 cm

- Had dit onderzoek wel plaatsgevonden dan was er tevens een verzakking van een 3^e vloerbalk in deze kamer aan het licht gekomen, zie onderstaande foto die ik vanmiddag heb gemaakt.

Dankzij uw schrijven zijn op 2 januari 2017 twee verrotte vloerbalken onder de woonkamer en twee verrotte vloerbalken onder de eetkamer in ieder geval al ondersteund. Op 3 januari 2017 vijf van de zeven verrotte vloerbalken onder de keuken vervangen.

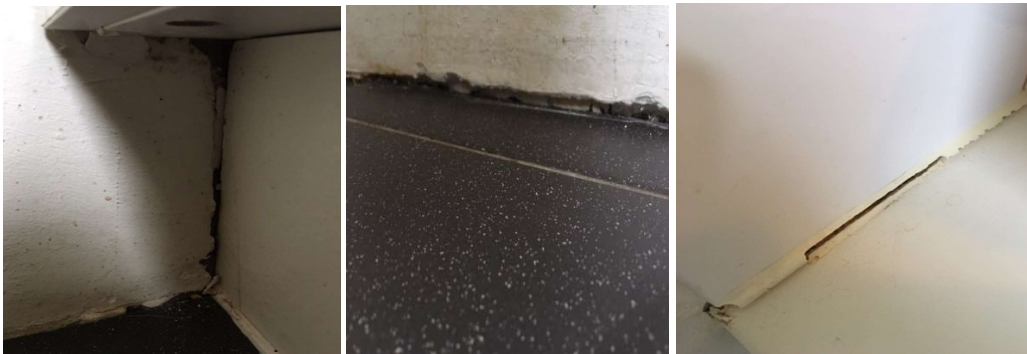
- Afmetingen van de besmette/aangetaste plekken op de muur
- Uitsluiting van optrekkend vocht vanuit de kelder muur naar de aangetaste buitenmuur in de keuken. (De buitenmuur in de kelder loopt verder omhoog als buitenmuur in de keuken, de schimmel en vochtplekken beginnen bij de vloer en trekken verder naar boven)
- Uitzetting door vocht en enkel glas van/in de keukendeur
- Aantasting van keukenmeubilair door vocht
- Schimmel achter de koelkast, welke langs de kieren van de deur doorloopt
- Keukenkastje rechtsonder kan niet gebruikt worden om levensmiddelen op te slaan
- Schade aan het aanrecht, binnenmuur en vloer aan de binnenmuur, scheuren door verzakking van de vloerbalken, zie onderstaande foto's

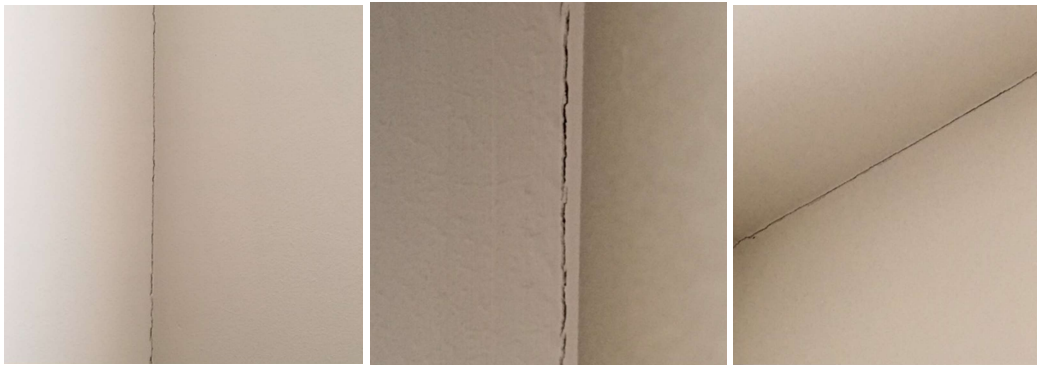
- Schade aan de voorwand door verzakking van de voorste vloerbalk, in de zijnaden van beide wanden en het plafond zijn scheuren in het stucwerk ontstaan, zie foto's hieronder:
